## 2 樹脂のムダを無くす

ブリッジし易い軟質材の乾燥に

### 軟質材ブリッジ防止機構

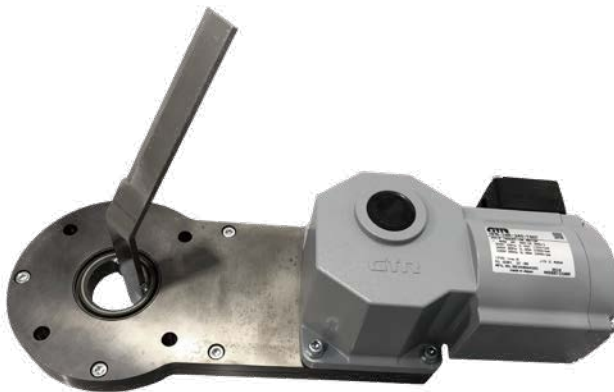
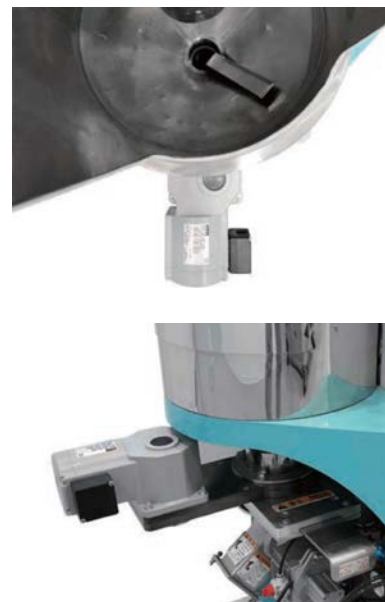
#### セットイメージ

乾燥ホッパのコニカル部に沿って羽根を回転させ、樹脂を動かし続ける事でブロッキングを防止し、樹脂原料の安定期供給に寄与します。

- 軟質樹脂のブロッキング防止に効果有り！
- 循環方式とは異なり、樹脂の先入れ先出しが可能！
- 標準品に後付け可能！
