## 7 コンタミトラブルの解消

樹脂粉による成形不良に

### インライン粉取り器

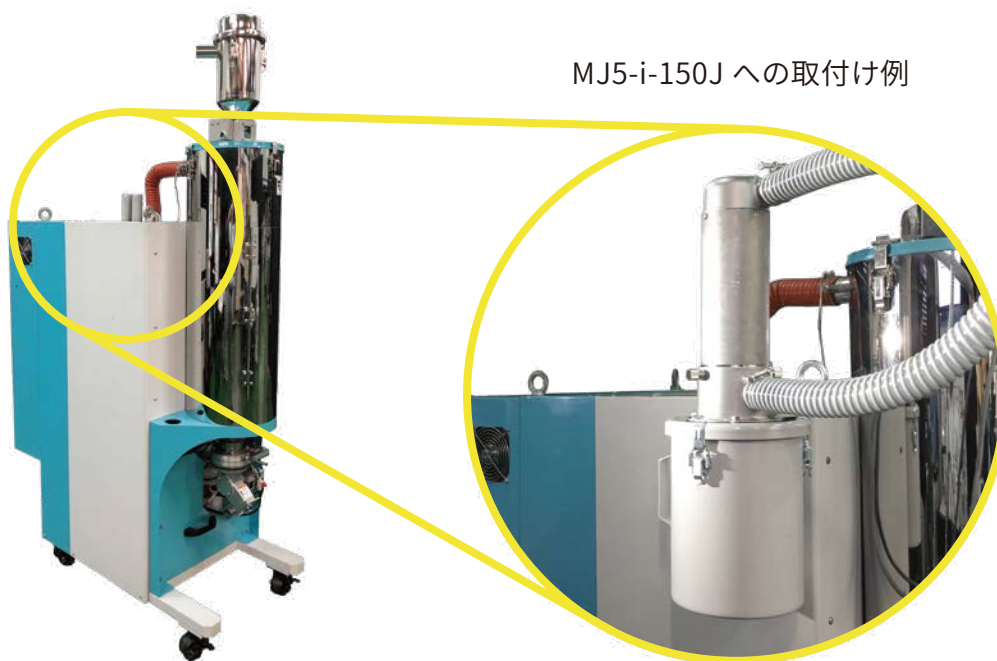
MJ5-i-150J への取付け例

樹脂原料の輸送ラインに設置し、樹脂粉を除去します。  
成形時の可塑化を安定させ、未溶融や炭化による成形不良を防止します。

[エアロリムーバー]  
(接続ホースΦ38)

- ・独自の気流制御により、従来品比最大 150% の除粉性能（当社テストによる）
- ・輸送ライン（ホース間）に組み込むだけの簡単設置
- ・工具不要で簡単分解メンテナンス
- ・他社輸送ラインにも使用可能（別途ご相談ください）
- ・オプションで、配管内壁のニューカナック処理（※）が可能です。  
※ニューカナック処理：浸透式の硬貨処理技術 [ 硬度 ] Hv800~1400
