## 9 水質によるトラブルの解消

### 空冷式金型冷却機 (チラー)

#### 概要

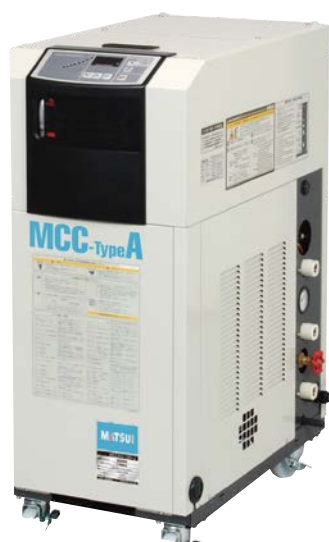
#### ■ 配管内のスケール／錆

付着したスケールが成形効率を落としていませんか？  
空冷式チラーで水質によるトラブルをなくします。
